## ASBESTINVENTARISATIE

| Adres onderzoekslocatie: | Moerkensgaard 13 te Tricht<br>Woning |
| Datum rapport | 21-03-2025 - geldig tot 21-03-2028 (*) |

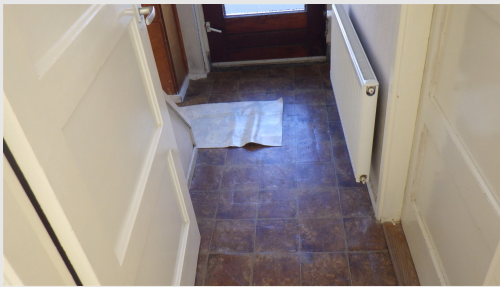
1 Zeil

Overzichtsfoto

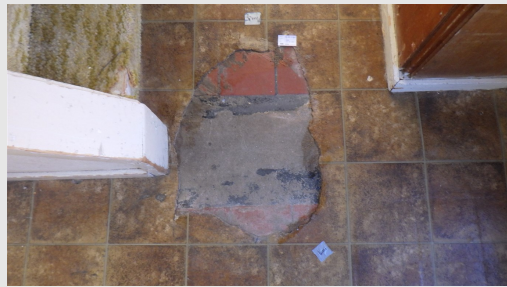
Overzichtsfoto beschadiging

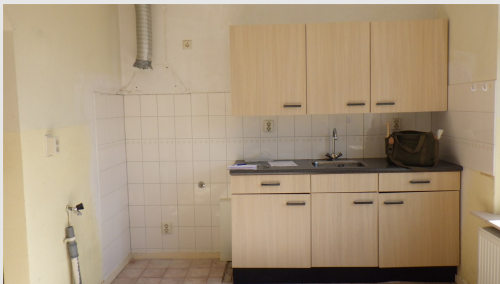
2 Zeil

Overzichtsfoto

Monsterlocatie

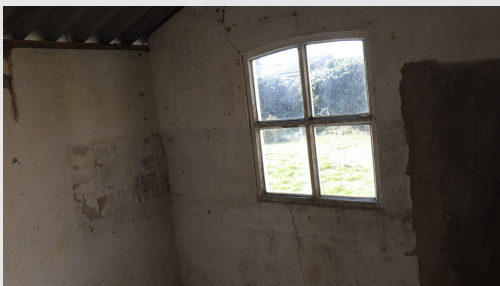
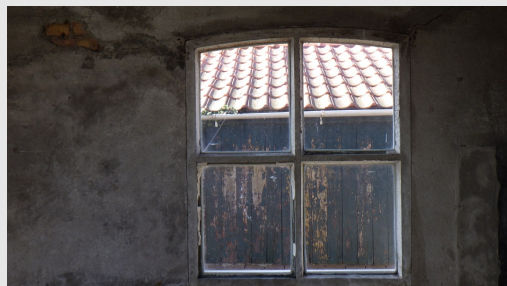
3 Stopverf

Overzichtsfoto schuur

Overzichtsfoto berging

Monsterlocatie schuur

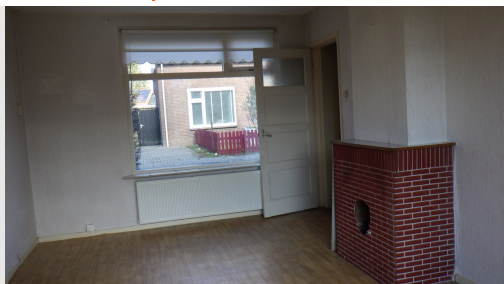
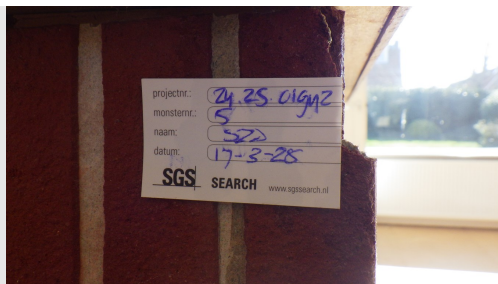
4 Plaatmateriaal

Overzichtsfoto

Monsterlocatie
