## ASBESTINVENTARISATIE

| Adres onderzoekslocatie: | Prinses Beatrixstraat 25 te Leerdam<br>Woning |
| Datum rapport | 23-10-2025 - geldig tot 23-10-2028 (*) |
| Werkordernummer: | 24.25.08087 |

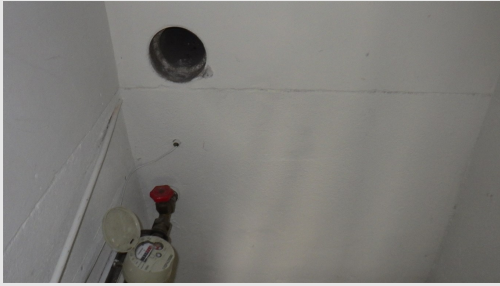
### 1 Ontluchtingspijp

Overzichtsfoto trapkast

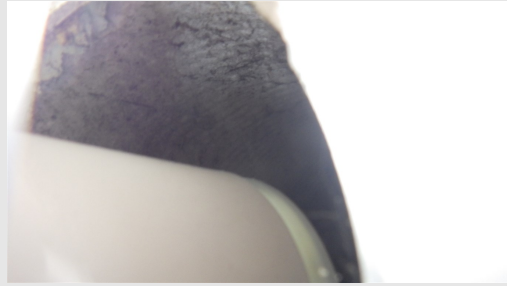
Detailfoto badkamer

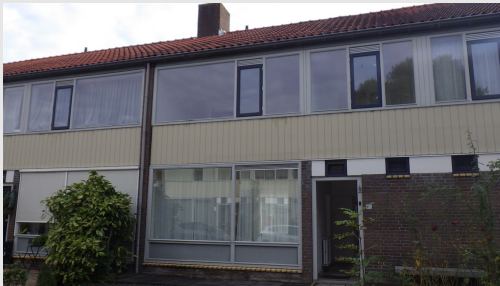
### 2 Kozijnpaneel

Overzichtsfoto voorgevel

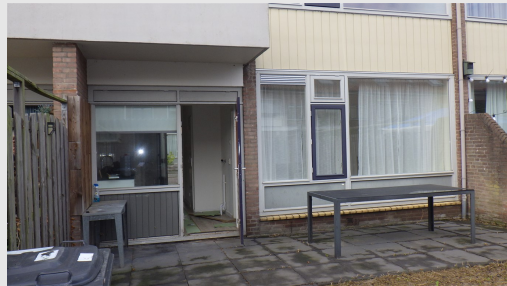
Overzichtsfoto achtergevel
